Regionalny Zarząd Gospodarki Wodnej w Gdańsku informuje, że w ramach Zadania nr 2 „**Rewitalizacja Kanału Elbląskiego na odcinku pomiędzy wrotami Buczyniec a pochylnią Całuny – roboty budowlane na odcinkach pochylniowych**” do 14.11.2013 r. zrealizowano oraz kontynuowano n/w prace.

W związku z licznymi pytaniami dotyczącymi stanu zaawansowania prac budowlanych w ramach realizowanej obecnie „Rewitalizacji Kanału Elbląskiego na odcinku pomiędzy wrotami Buczyniec a pochylnią Całuny – roboty budowlane na odcinkach pochylniowych” Regionalny Zarząd Gospodarki Wodnej w Gdańsku informuje co następuje.

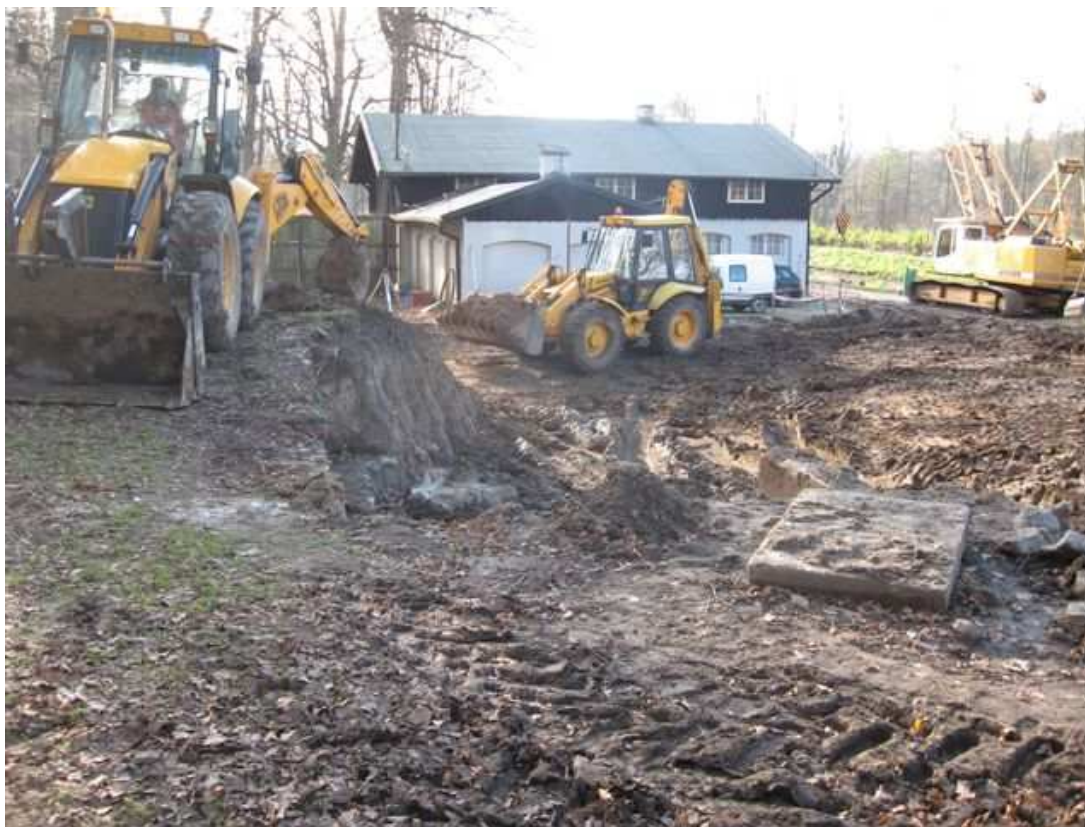
Fot. 1. Wykop pod fundamenty Izby Historii Kanału (w tle widoczny budynek Nadzoru Wodnego Buczyńiec).

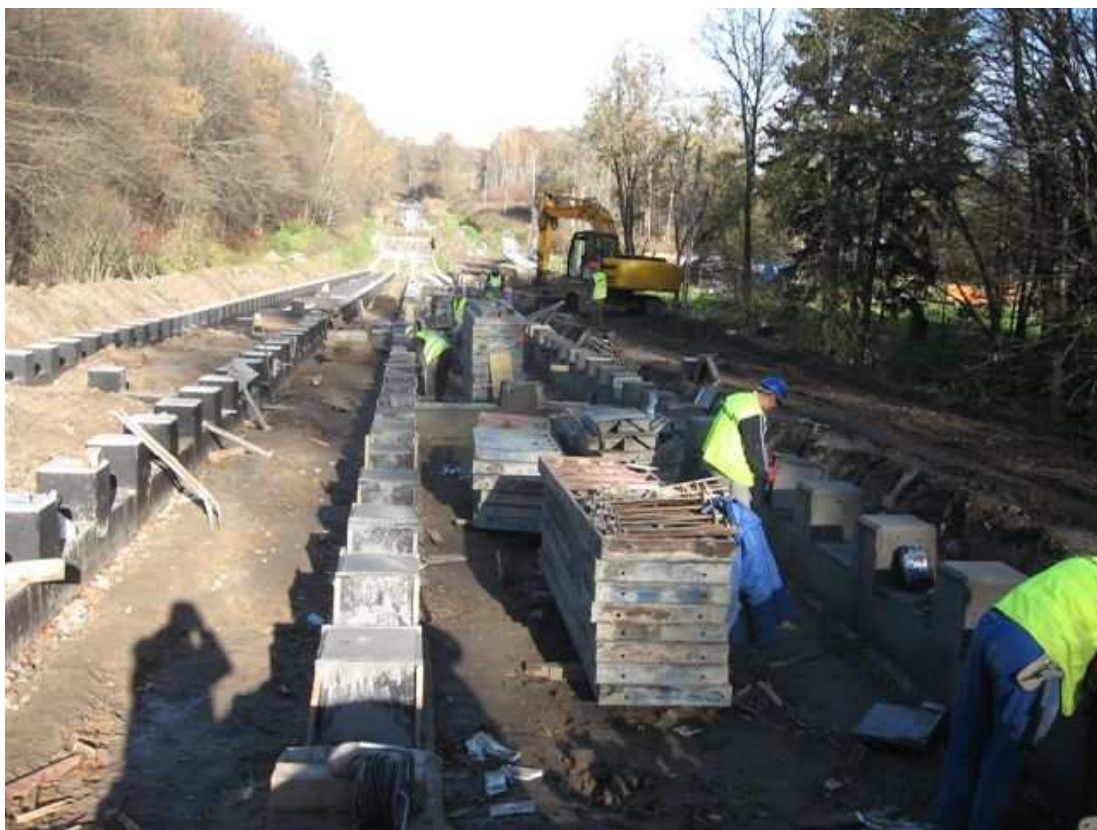
Fot. 2. Budowa fundamentów pod torowiska na pochylni Buczyniec.

- wykonanie nowego lewego fundamentu torowiska,
- wykonywanie wykopów pod instalacje elektryczne i niskoprądowe wraz z układaniem kabli i zasypywaniem wykopów,

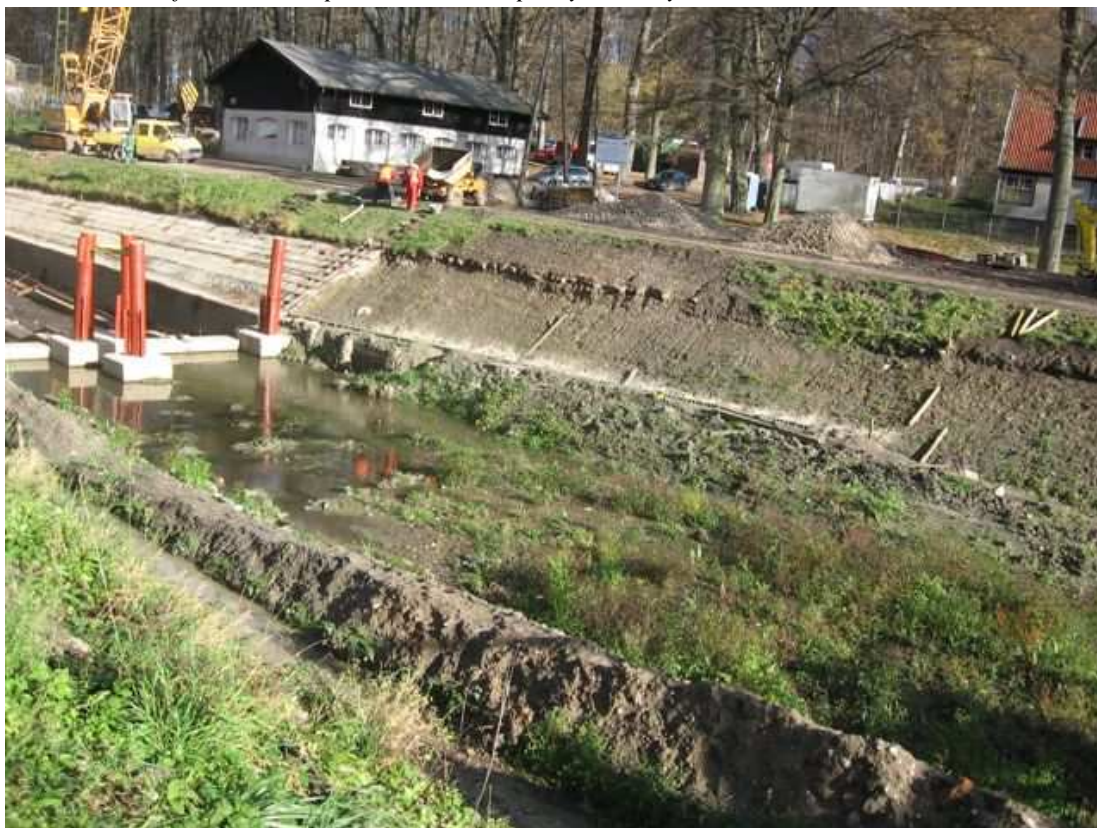
Fot. 3. Stanowisko górne pochylni Buczyniec.

- remont skrzyni wodnej,
- pograżono częściowo stalowe ścianki szczelne o głębokości 7 i 12 metrów na stanowisku górnym (brzeg prawy),
- montaż kleszcza na grodzicach stalowych zlokalizowanych na lewym brzegu (stanowisko górne),

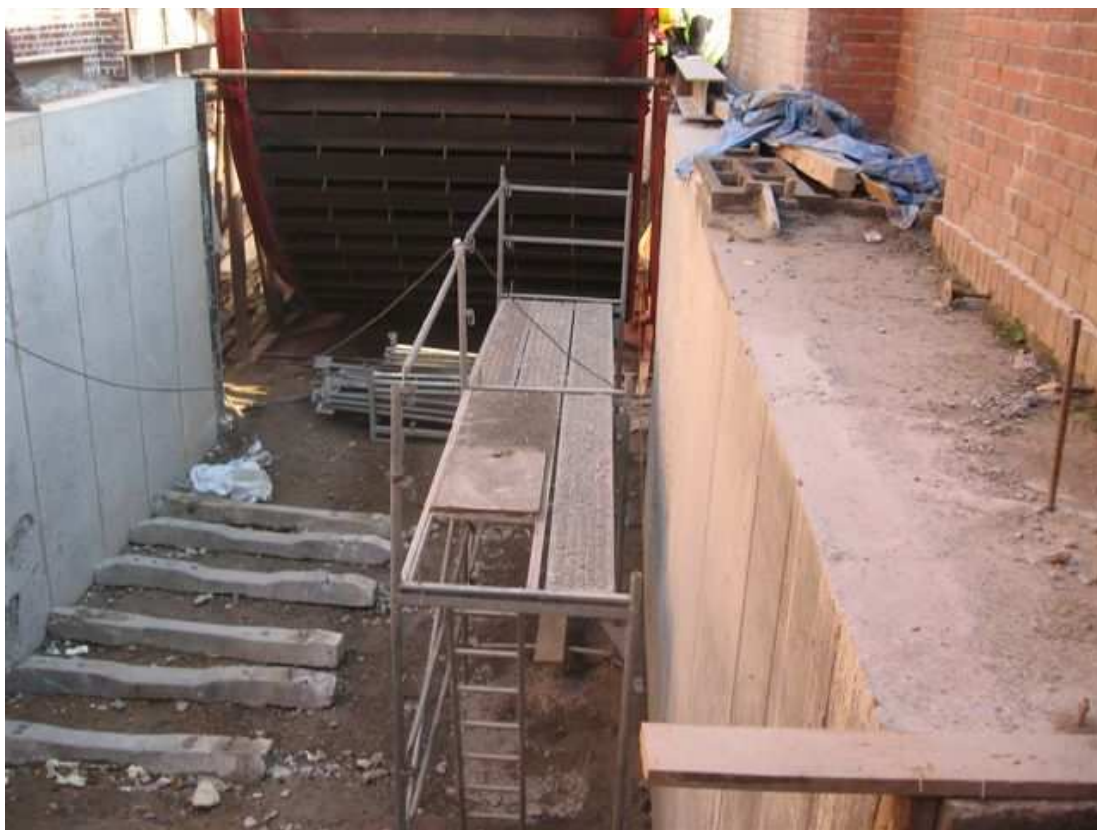
Fot. 4. Remont komory koła wodnego na pochylni Kąty.

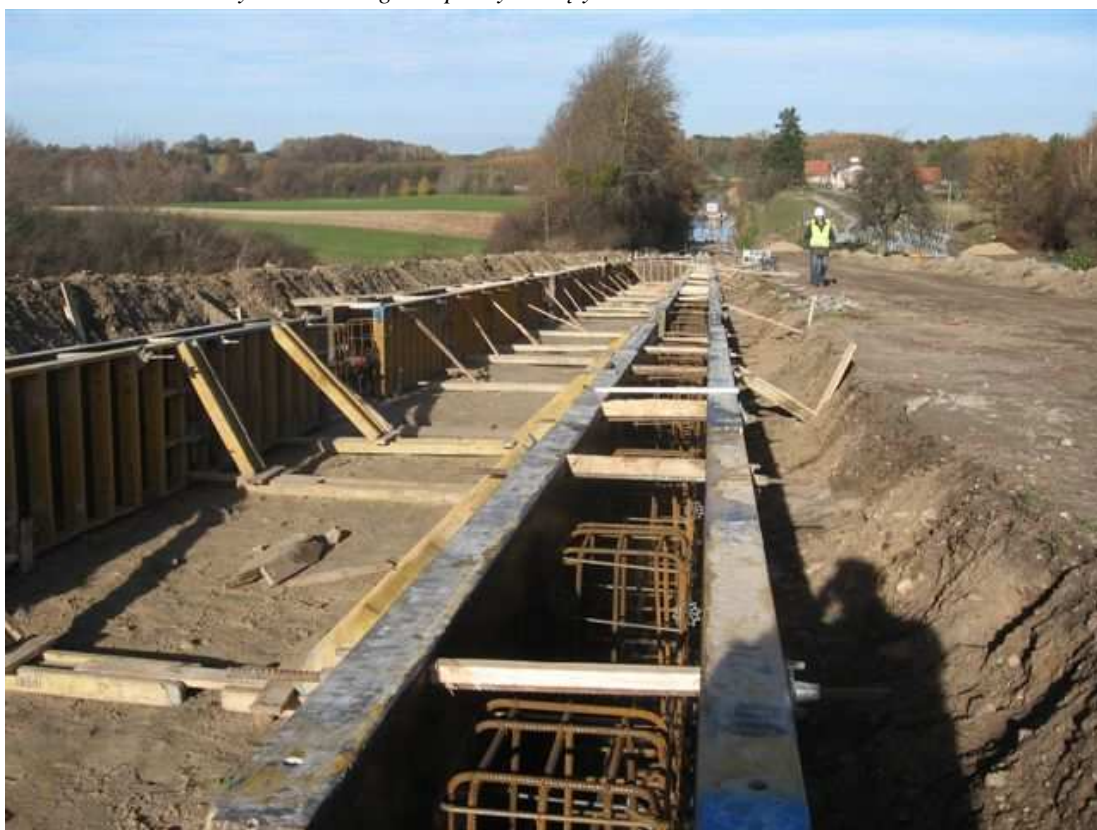
Fot. 5. Budowa fundamentów pod torowiska na pochylni Kąty.

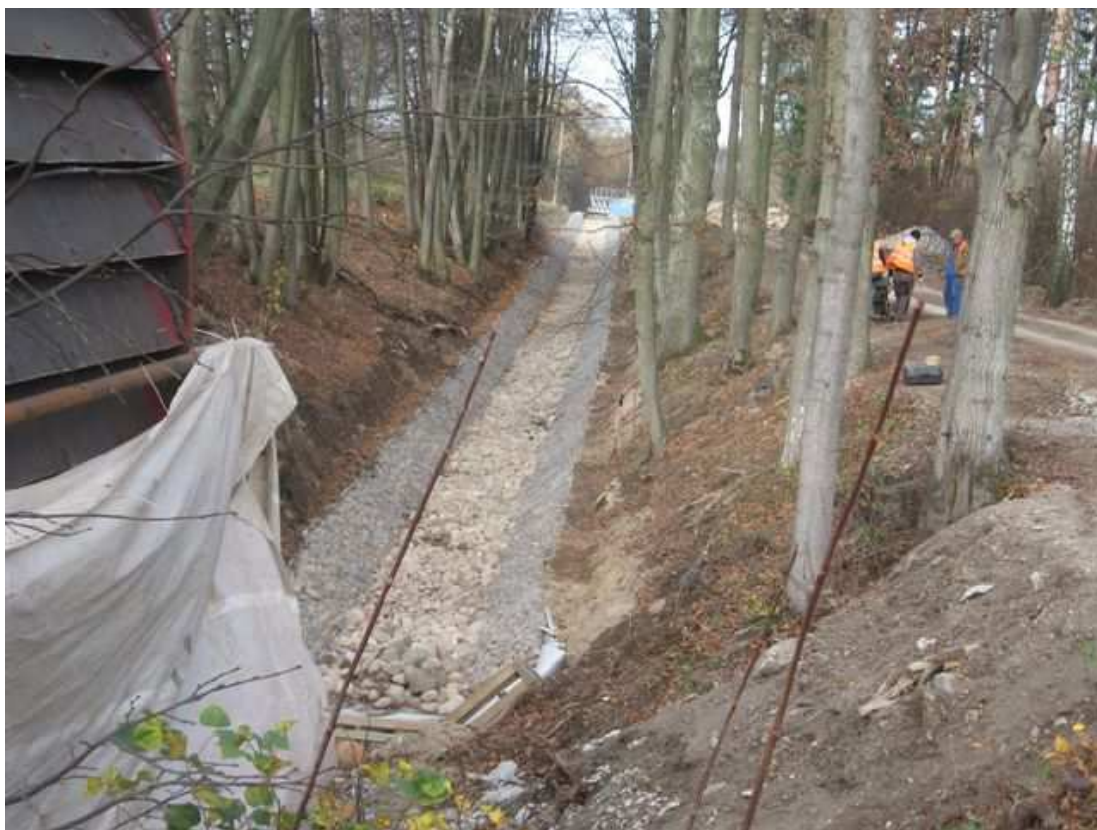
Fot. 6. Kanał obiegowy na pochylni Kąty.

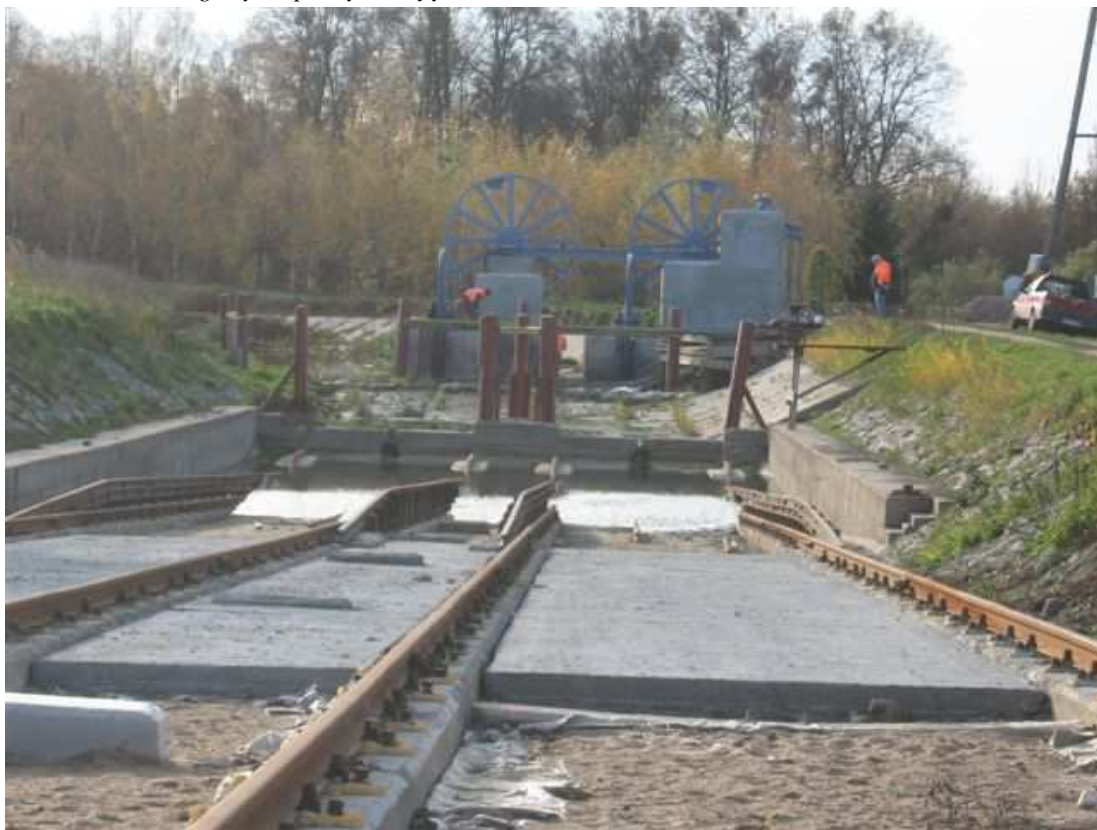
Fot. 7. Stanowisko górne pochylni Oleśnica.

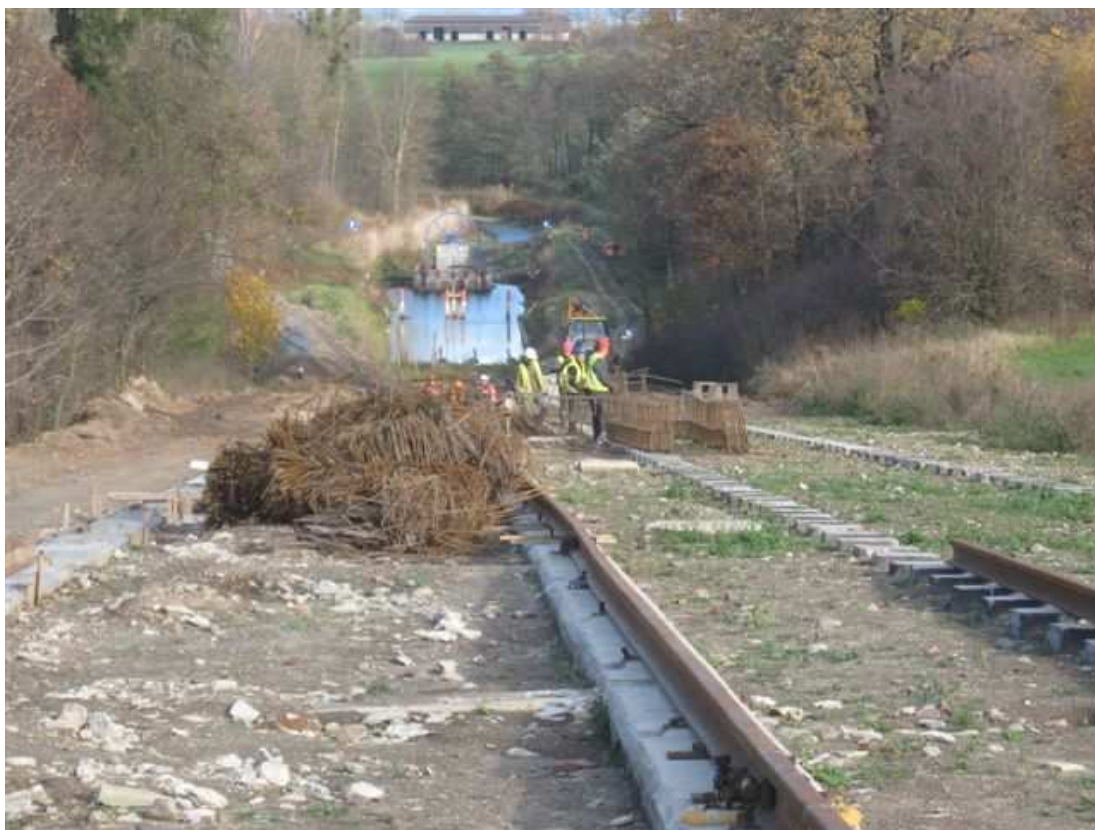
Fot. 8. Przygotowanie zbrojenia na fundamenty torowiska na pochylni Oleśnica.

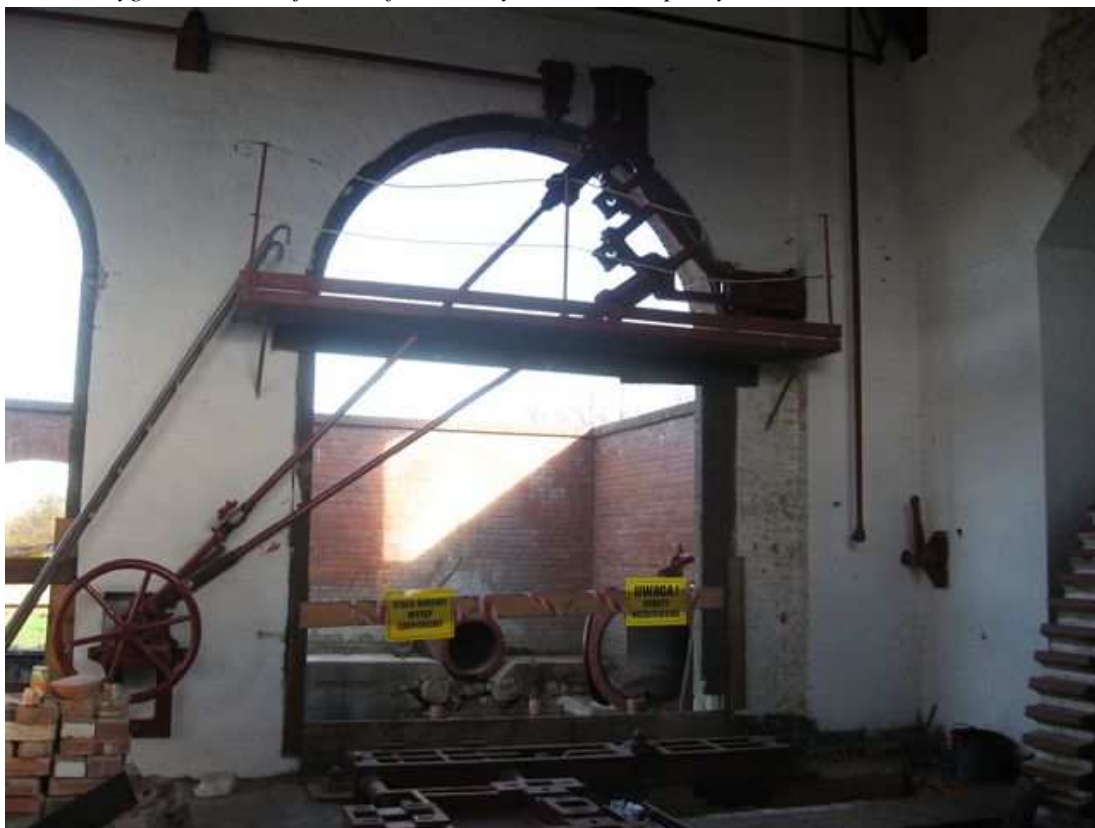
Fot. 9. Remont w budynku maszynowi na pochylni Oleśnica.

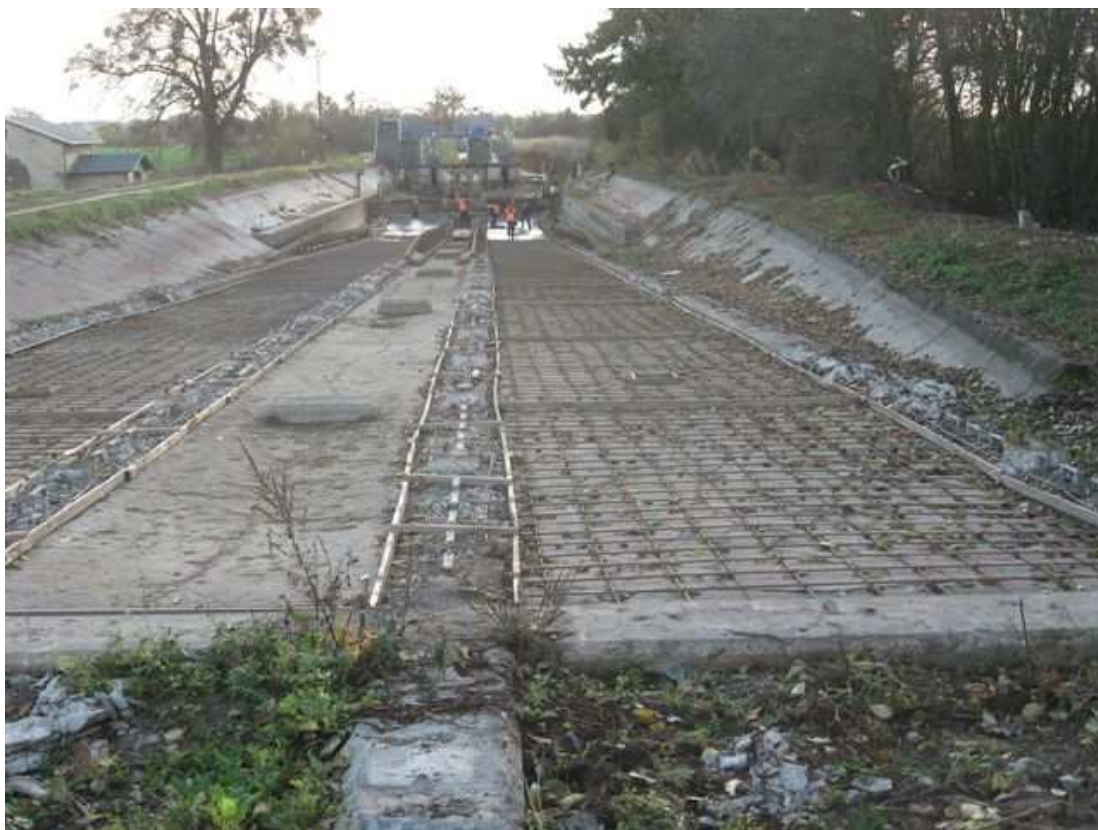
Fot. 10. Stanowisko górne pochylni Jelenie.

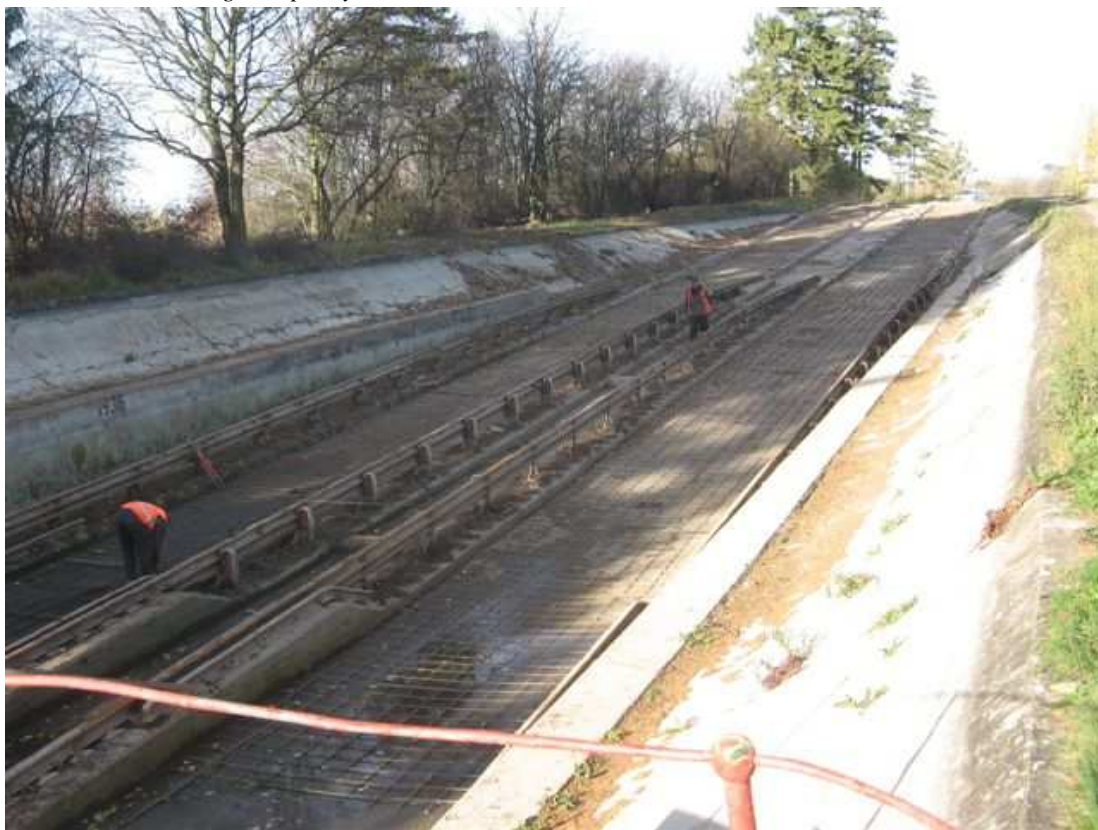
Fot. 11. Stanowisko górne pochylni Jelenie.

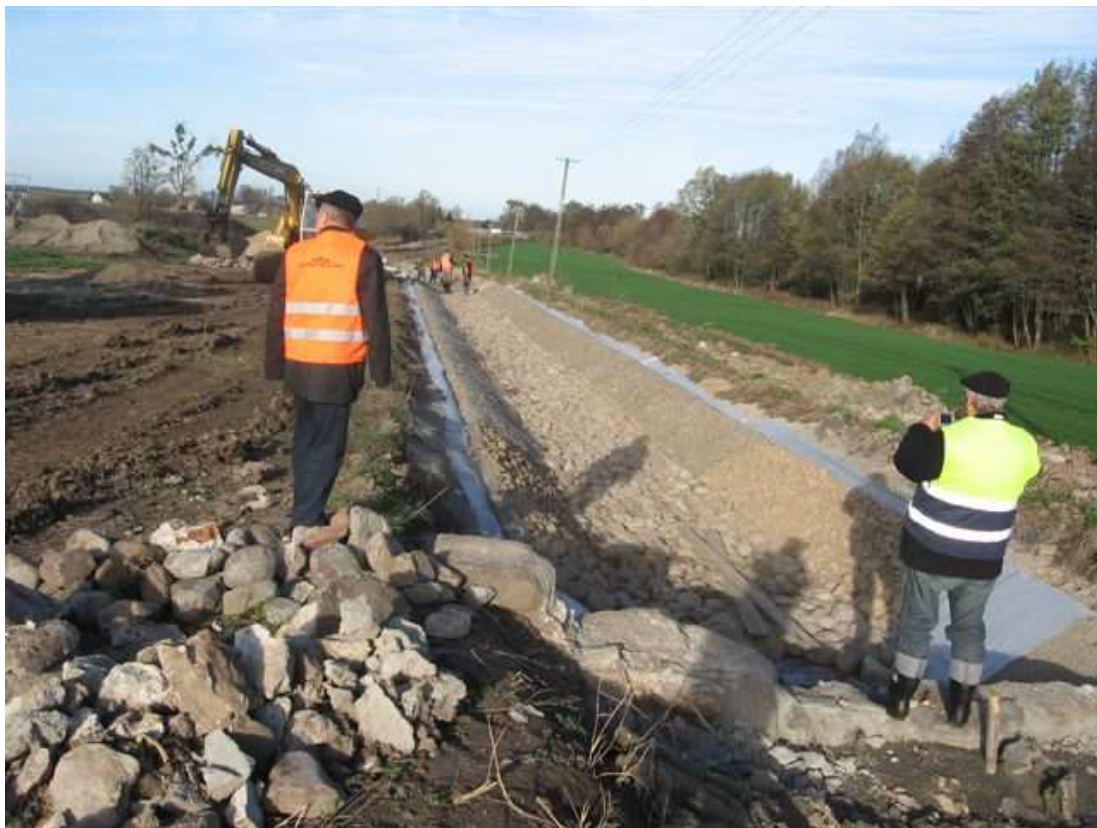
Fot. 12. Kanał obiegowy na pochylni Jelenie.

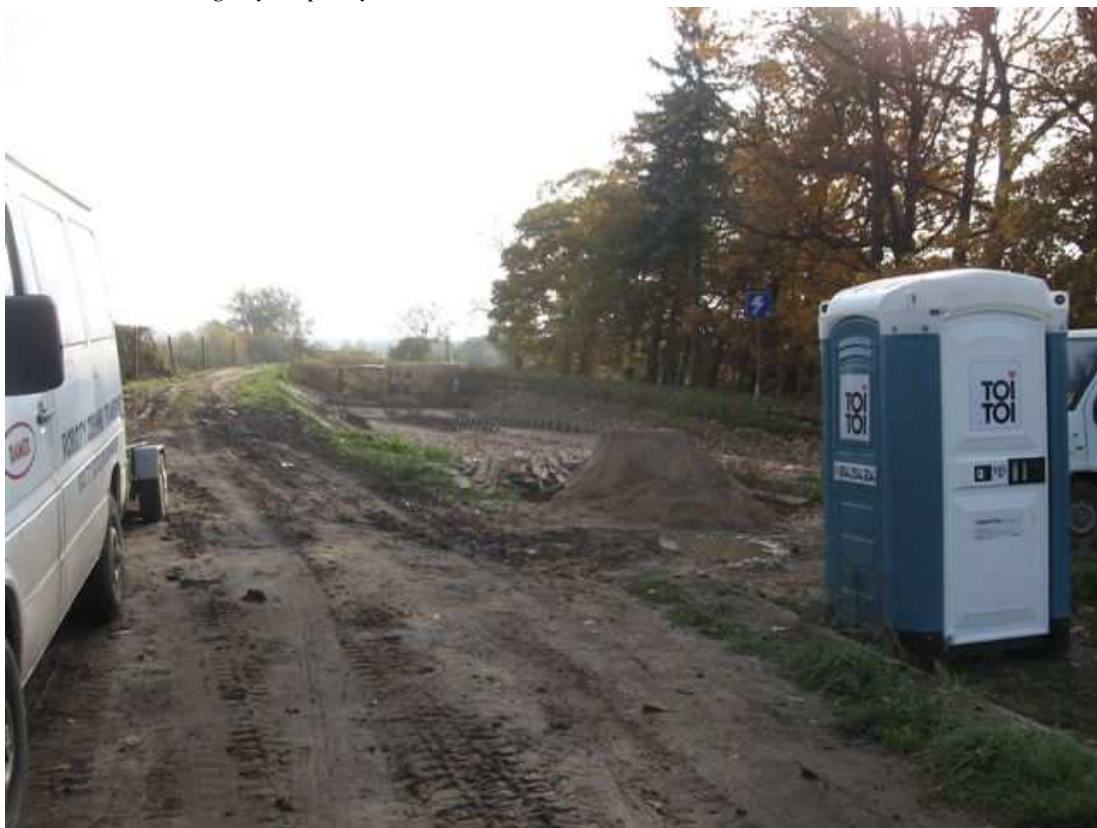
Fot. 13. Stanowisko górne pochylni Całuny.

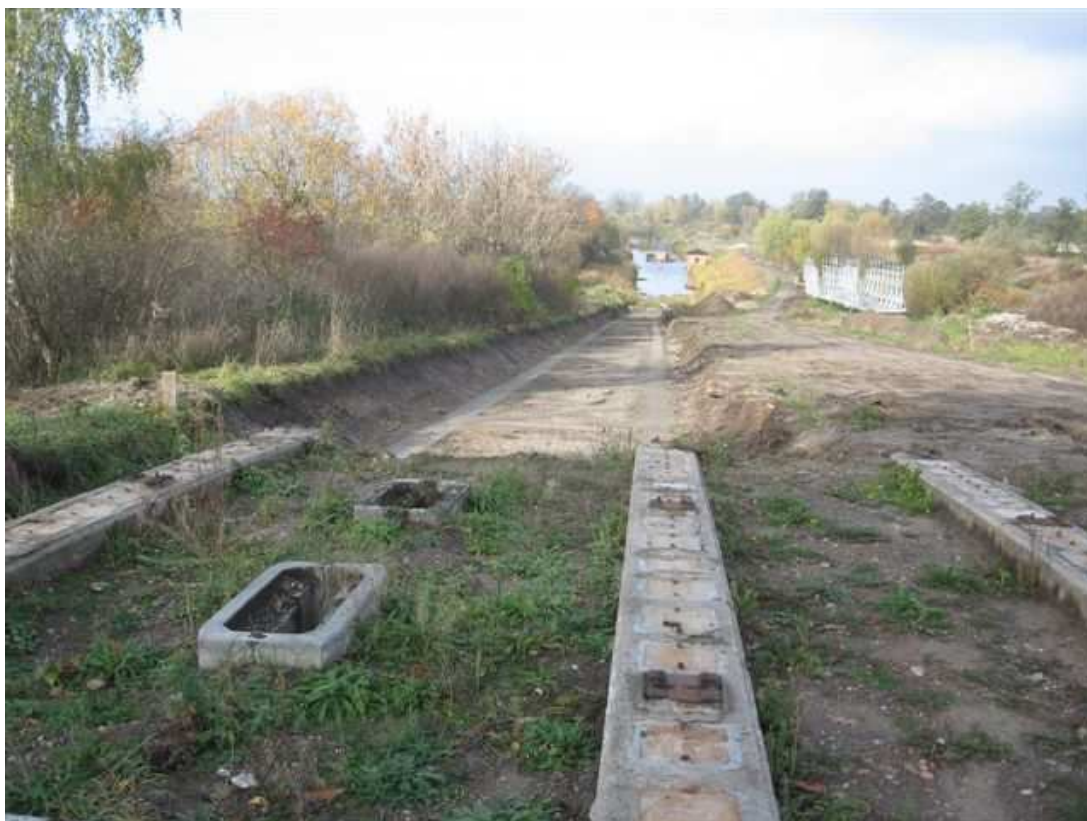
Fot. 14. Widok na stanowisko dolne pochylni Całuny.

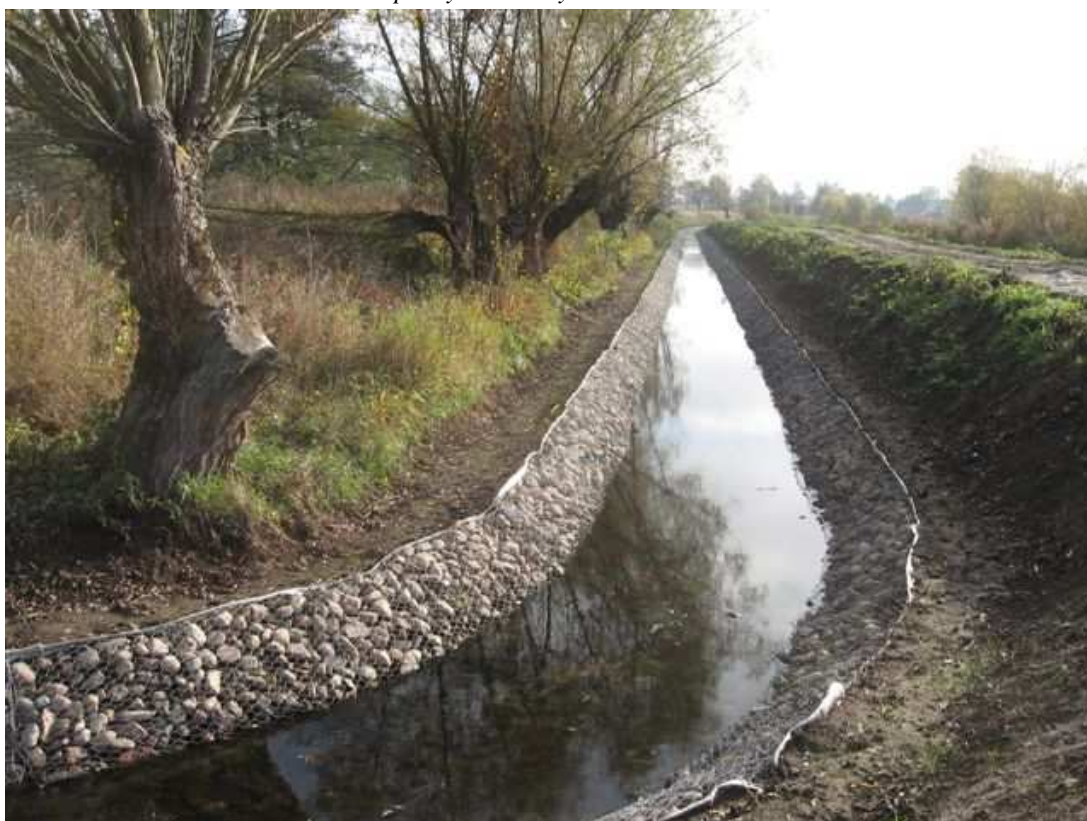
Fot. 15. Kanał obiegowy na pochylni Całuny.
